LA IGLESIA DE SAN JUAN DE ALMERÍA: ESTUDIO Y ANÁLISIS DE LAS INTERVENCIONES EN LA SEGUNDA MITAD DEL SIGLO XX

HISTORIA Y TEORÍA DE LA INTERVENCIÓN I

MASTER UNIVERSITARIO DE CONSERVACIÓN Y RESTAURACIÓN DEL PATRIMONIO ARQUITECTÓNICO
ESCUELA TÉCNICA SUPERIOR DE ARQUITECTURA
UNIVERSIDAD POLITÉCNICA DE MADRID

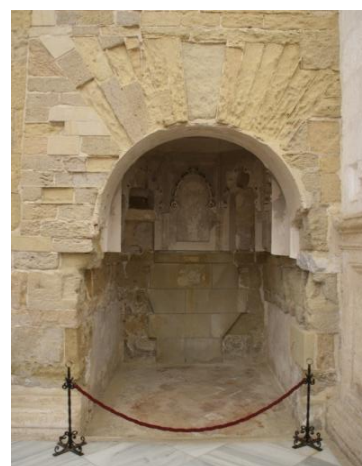
Figura 4. Mihrab existente en la Iglesia.

El edificio actual (fig. 3) ocupa parte de lo que fue la mezquita mayor de la ciudad, y todavía alberga en su interior algunos elementos importantes de época musulmana (fig. 4), como el *mihrab*¹ y parte del muro de la *qibla*.

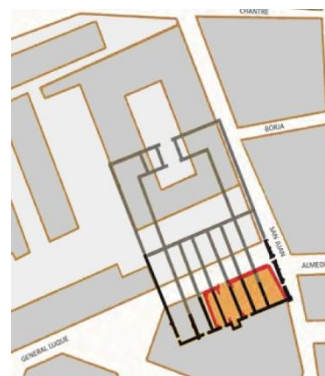
Figura 6. Situación de la Iglesia de San Juan edificada por el obispo Portocarrero.

Llegamos en este momento a otra figura destacable en la historia del edificio, al cual nos referiremos como Iglesia de San Juan a partir de ahora: el obispo don fray Juan de Portocarrero, quien dio forma, en gran medida, al templo que hoy conocemos. A inicios del siglo XVII reconstruyó la Iglesia aprovechando los restos de los muros existentes del antiguo edificio, creando un templo de planta rectangular en el ángulo sureste de la mezquita y dejando abandonado el resto de la construcción (fig. 6). Se aprovechó parcialmente del muro de la *qibla* como cerramiento sur de la nueva Iglesia, incluyendo el nicho del *mihrab*, al mismo tiempo que se hizo lo propio con el muro oriental hasta la puerta principal de la mezquita que llegaba por la calle de la Almedina.

La Iglesia tendría una única nave con una dimensión aproximada de 30 metros de longitud por 15 metros de ancho. En el interior, los trabajos de cantería consistieron en la construcción de gruesas pilastras yuxtapuestas a los muros del cerramiento y arcos de medio punto apoyando en ellas. Adosadas a las pilastras, se disponen medias columnas de orden toscano descansando sobre altos pedestales, y se remata el conjunto con un entablamento que da cierta entidad al templo. Exteriormente se proyecta una fachada de almohadillado en piedra muy del estilo manierista predominante en la época. Destaca la portada de ingreso, compuesta por un arco de medio punto flanqueado por media columna fajada a cada lado y rematado superiormente por un frontón triangular. En el frontón podemos observar el escudo de armas del obispo promotor de la obra. Finalmente, la cubierta del templo se resolvió mediante una armadura de madera, la cual se perdería posteriormente.

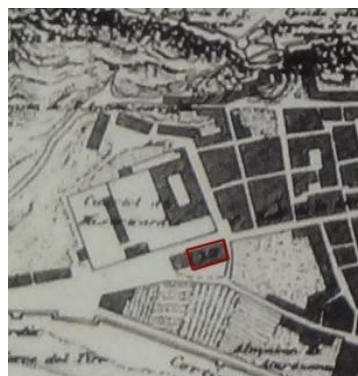
Figura 7. Situación de la Iglesia de San Juan y el Cuartel de la Misericordia en el plano de Almería de F. Coello (1855).

Como otros muchos edificios religiosos, nuestro edificio se vio afectado por la desamortización de Mendizábal en el año 1837, momento en el que pasó a manos del Estado. Este hecho supuso que fuese destinado a un uso militar, alojando un almacén de artillería y provisiones. La misma suerte corrió la ya mencionada Casa de Misericordia, que pasó a ser un cuartel militar (fig. 7).

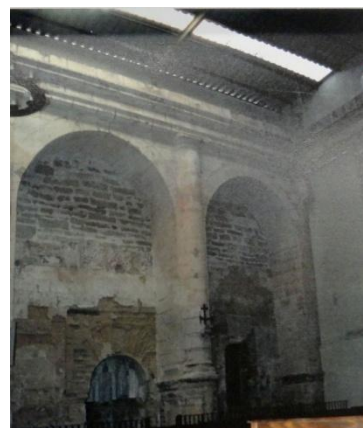
Figura 8. Fotografía de nave con la cubierta metálica

Por una razón o por otra, este proyecto tampoco llega a realizarse completamente. Aunque no conocemos exactamente en qué momento se llevó a cabo¹⁰, la solución final de la cubierta metálica de la nave difiere ligeramente de la diseñada en proyecto. En lugar de un entramado de piezas tubulares y cerchas como esqueleto estructural, se opta por vigas metálicas transversales a modo de pares con la inclinación del faldón sobre las que apoyan las correas en sentido perpendicular a ellas. Como acabado superior se colocan los paneles de fibrocemento con zonas translúcidas para iluminar. El apoyo se resuelve mediante pilares metálicos de menor altura que la original, por lo que resulta más rebajada, con una pendiente muy ligera y sin ventanales corridos en los laterales (fig. 8 y 9).

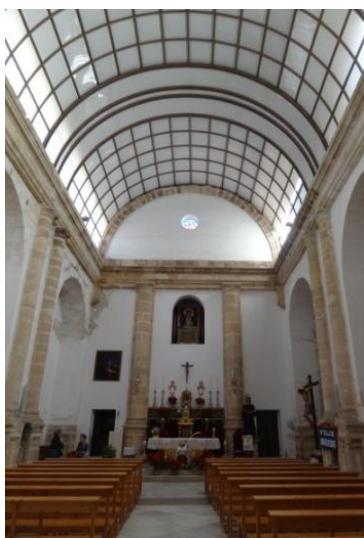
Figura 11. Estado actual del interior de la Iglesia

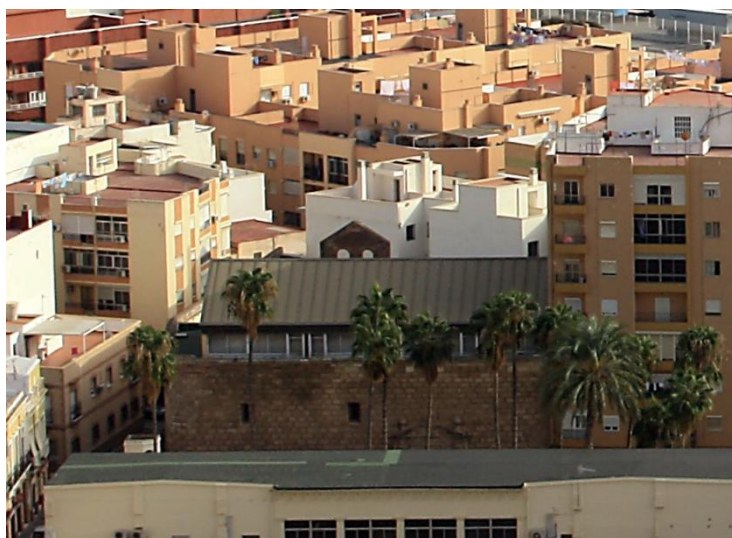
Figura 12. Cubierta metálica vista desde la Alcazaba.

La propuesta recupera la idea formal del obispo Ródenas de los años 50, esto es, una bóveda de cañón rematada superiormente por una cubierta inclinada, pero la elección de los materiales sería totalmente distinta: la estructura abovedada se resuelve mediante perfiles metálicos en dos direcciones, siguiendo las líneas arquitectónicas del templo preexistente (arcos piñones, columnas adosadas...). El espacio que queda entre los perfiles se resuelve con plexiglás, para conseguir mayor iluminación en el interior (fig. 11). Como remate superior de la bóveda se proyecta una cubierta a dos aguas, pero en lugar de formarse con elementos de madera y teja, se realiza con estructura y planchas de acabado metálicas (fig. 12). La cubierta se apoya en el cerramiento exterior a través de pilares metálicos, entre los cuales se disponen ventanales corridos para favorecer la iluminación natural, como ya había diseñado Pedro San Martín en su primer proyecto.
